1:1	Buton Koruma				den proje			
						Bu yerine geçti.			
						Komple Resim/Poz No			
				LM 10062

Buton Koruma

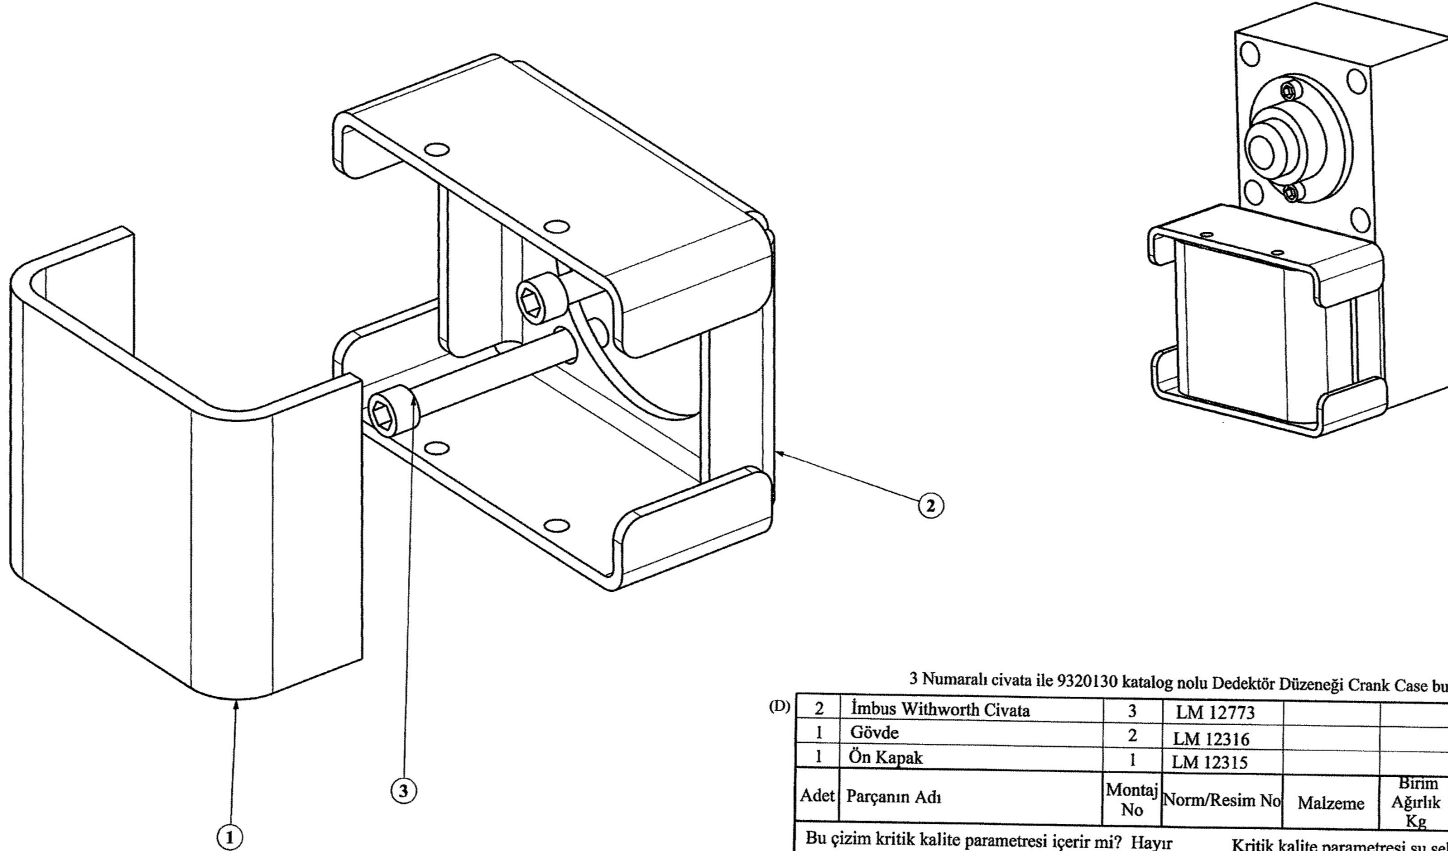
3 Numaralı civata ile 9320130 katalog nolu Dedektör Düzenegi Crank Case butonu üzerine montajlanacaktır.
