</div>	<div>BASAMAK-TUTAMAK</div> <div>KOMPLE</div>	den proje
		Bu yerine geçti
		Komple Resim / Poz No
		TV01-10.00.00.00

B634 301-2

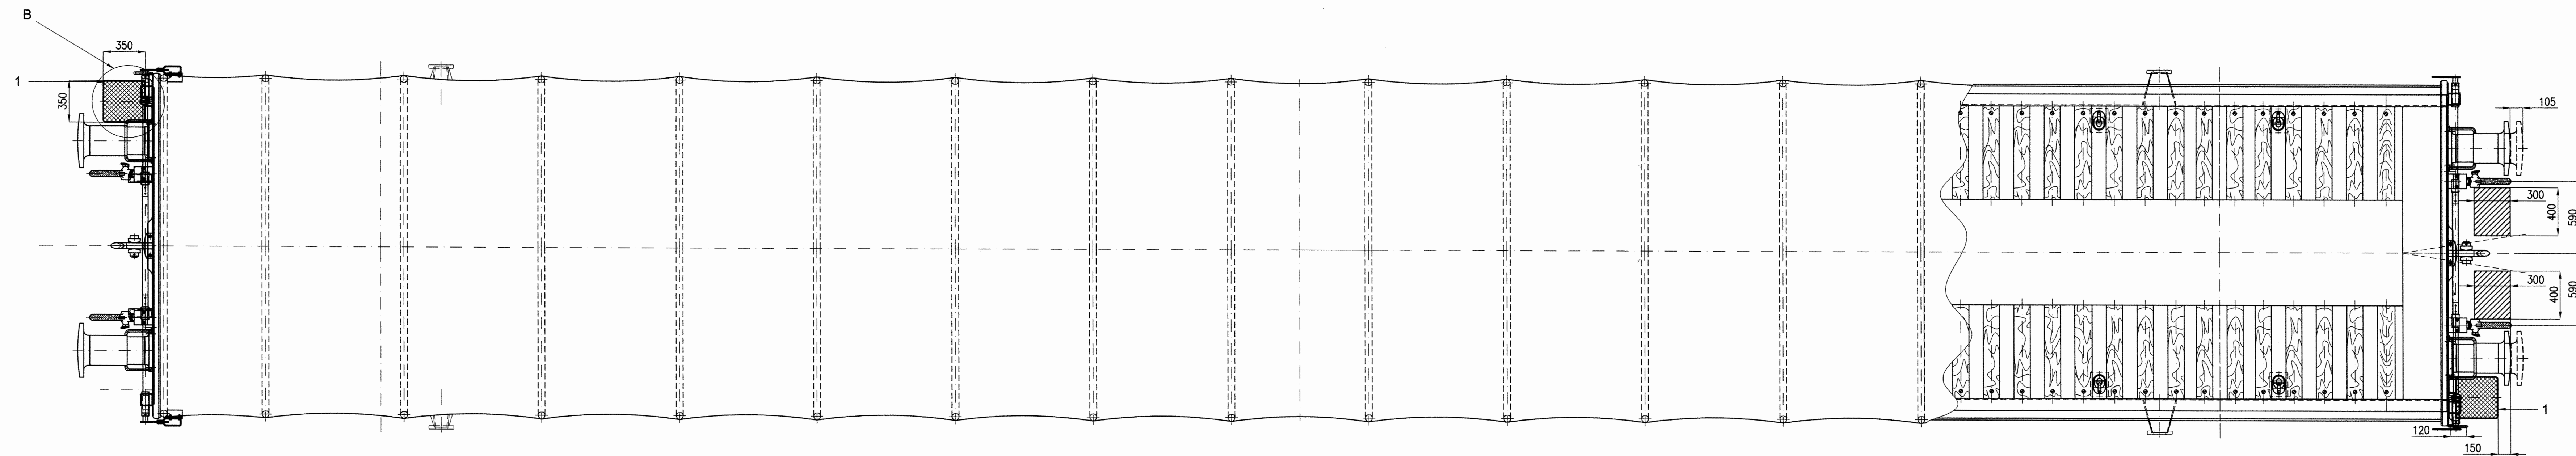
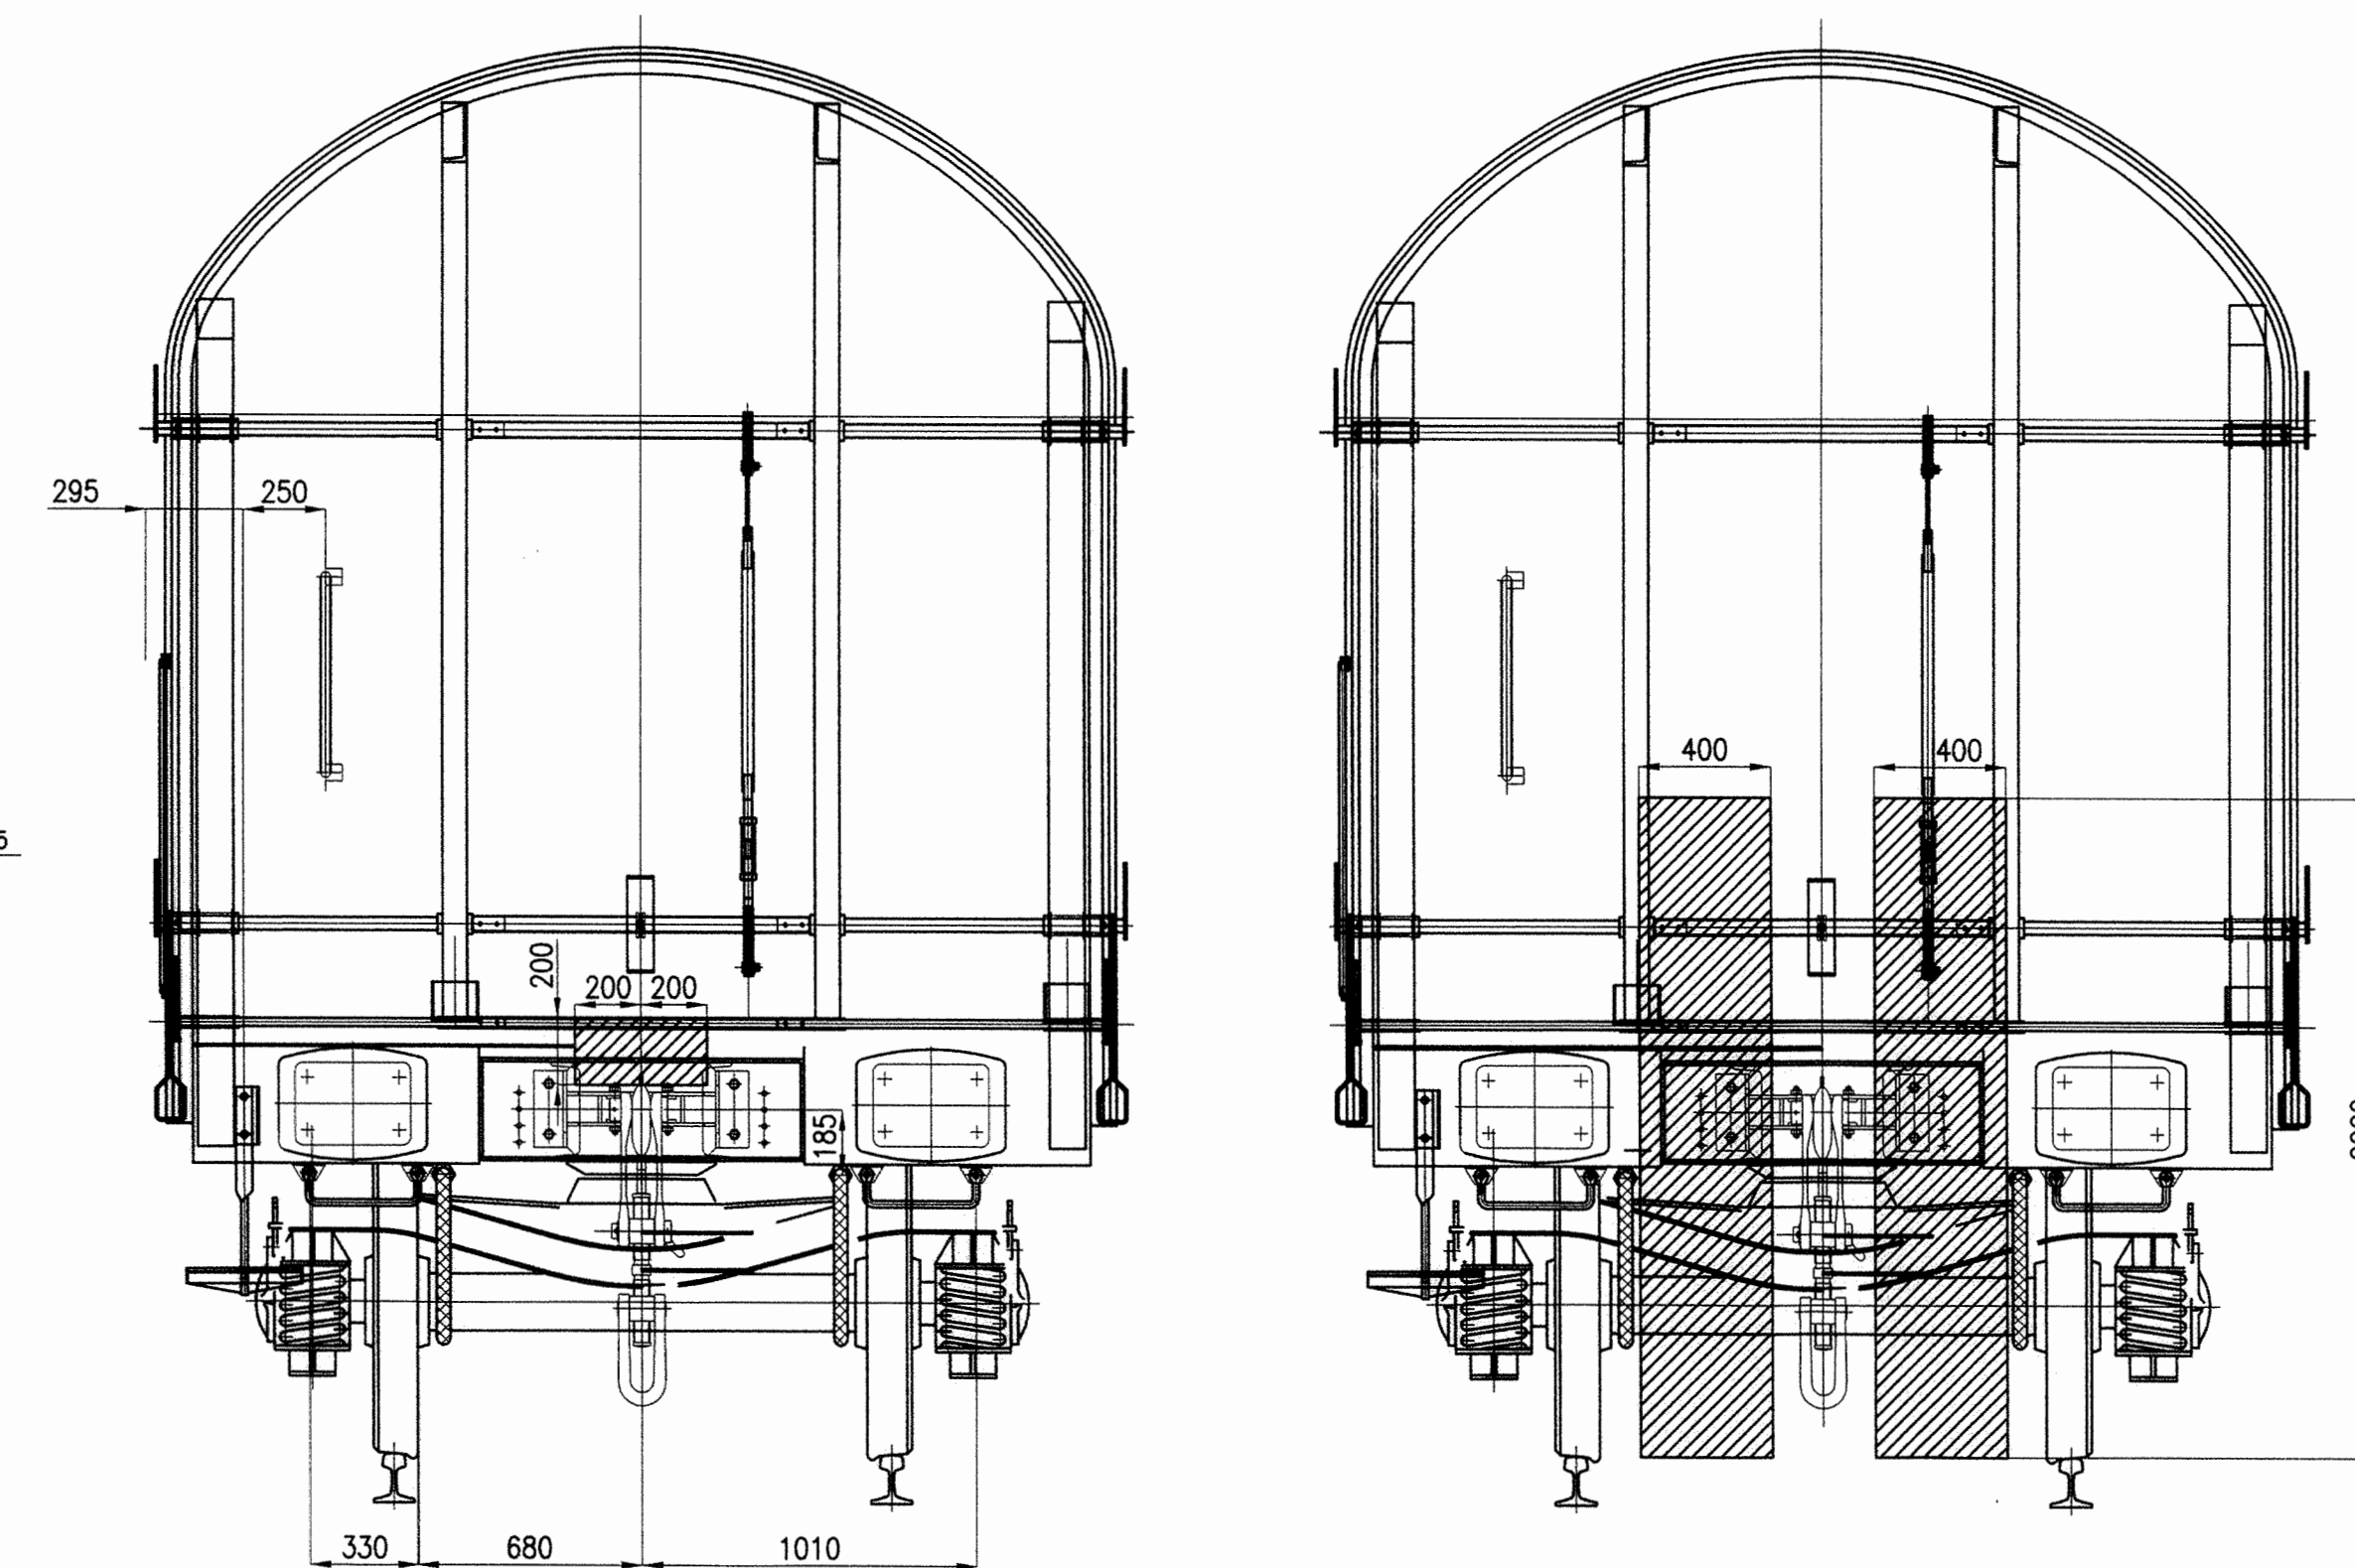
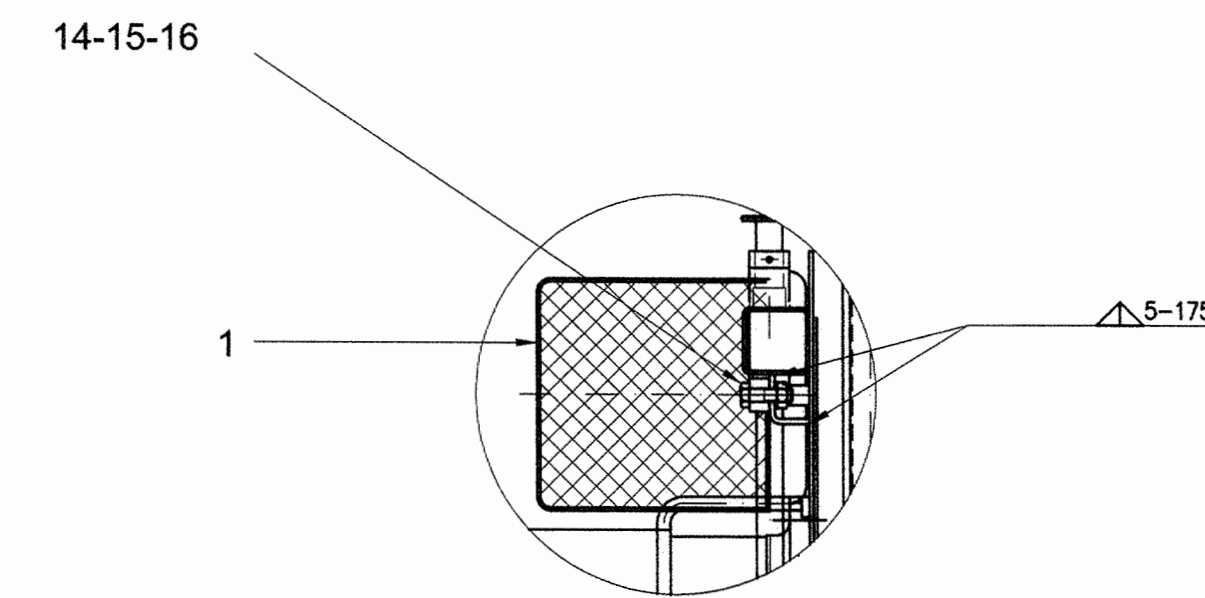
17					
4	Somun M20	16	DIN EN ISO 10514	8	0.06	ISO 10511 M20-8	
4	Çivata M20x70	15	DIN EN ISO 4014	8.8	0.09	ISO 4014 M20x70-8.8	
2	Bağlantı suputu	12	T2 002 604		1.15		
8	Bağlantı suputu	13	SG01-03.01.18.00		0.28		
		12					
		11					
		10					
4	Suput	9	400 M2896 0001/2		1.77		
2	Tutamak	8	400 M2820 0001/1		1.12		
46	Somun M16	7	DIN EN ISO 4591		0.01	ISO 10511-M16-8	
16	Çivata M16x50	6	DIN EN ISO 4014	8.8	0.13	ISO 4014-M16x50-8.8	
4	Suput	5	300 M2896 0002/3		1.18		
2	Tutamak	4	T2.002 700		1.12		
4	Sınyal suputu	3	400 M2864 0007		0.51		
4	Tutamak	2	200 M2820 0006/4		2.00		
2	Basamak-komple	1	T2.002 600		11.80		
-	Bassamak tutamak-komple	-			51.58		
Adet	İsim	Montaj No	Norm/Resim No	Malzeme	Birim Ağırlık	Yarı Mamulün Ölçülere Tasnif No
